EVOLUÇÃO DO USO DO SOLO NA BACIA DE CONTRIBUIÇÃO DA VOÇOROCA RIO DOS BOIS, PONTALINA-GO ENTRE OS ANOS DE 2000 E 2020

HARIANY MARIA MARTINS SILVA, ALIK TIMOTEO DE SOUSA

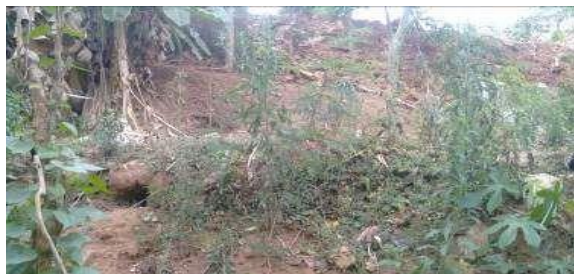
Em meados do ano de 2016 a voçoroca encontrava-se de forma instável, devido a interceptação do lençol freático que amplificou a atuação dos mecanismos erosivos, colaborando para progressivo aumento de suas dimensões. No referido ano a administração pública local lançou resíduos sólidos de natureza variada, em seu interior no intuito de controlar a sua evolução (Figuras 4 e 5).

Figura 4. Vista parcial da voçoroca com presença de resíduos sólidos e bananeiras em suas margens.

Para o controle adequado da voçoroca sugere-se o isolamento da área, para permitir o repovoamento espontâneo e induzido da vegetação. Sugere-se também a construção de galeria de água pluvial com lançamento mais a jusante do córrego local, o que preservaria o curso d'água e evitaria o desprendimento e transporte de sedimentos. Recomenda-se a contenção com barragens e/ou paliçadas transversais em seu talvegue, construídas com pneus, bambus ou madeira para conter a evolução, visando a retenção de sedimentos de montante e permitir o surgimento e evolução de gramíneas, vegetação arbustiva e arbórea. Tais medidas vão contribuir para o repovoamento e equilíbrio ambiental da área impactada.

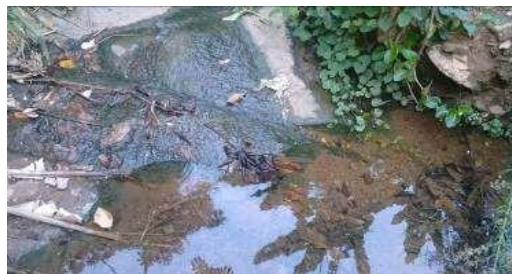
Figura 5. Vista parcial do interior da voçoroca – interceptação do lençol freático
