Capítulo 66 - DOI:10.55232/1084002066

**GESTÃO DE RESÍDUOS SÓLIDOS URBANOS (RSU) EM
EMPREENDIMENTOS COMERCIAIS NO DISTRITO DE
MOSQUEIRO: UM ESTUDO DE CASO DAS PRAIAS DO
FAROL, CHAPÉU VIRADO E PORTO ARTUR.**

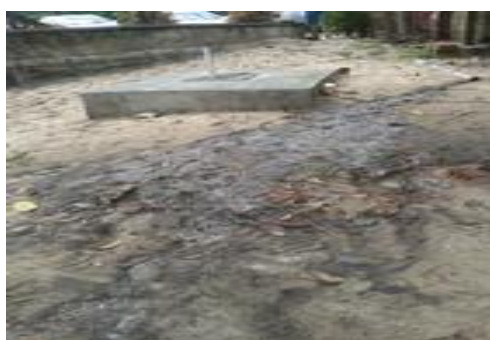
Figura 1- Águas servidas despejada na praia.

Durante o período de observação e registro fotográfico, constatou-se a falta de sensibilidade, de um número considerado de empreendimentos, pois, ainda, destinavam, as

águas servidas da lavagem de alimentos, louças e pias externas, para a areia da praia, apesar da existência do sistema de esgoto.

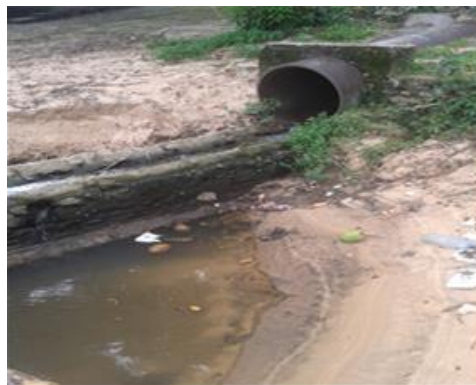
O fato da tubulação do sistema de drenagem pluvial (Figura 2) estar exposto na praia, torna-se um impacto visual para os banhistas, pois, imagina-se que a tubulação é de rede de esgoto, sendo que a mesma, é de rede de drenagem pluvial. Segundo alguns entrevistados, há famílias que despejam esgotos sanitários em tubulações de coleta de águas pluviais.

Figura 2: Tubulação de Rede de drenagem de água pluvial

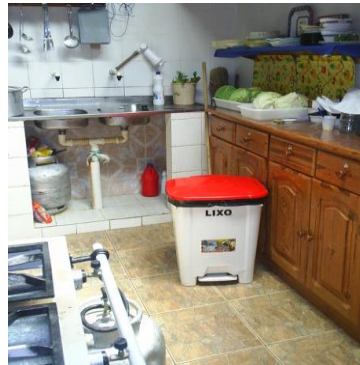
Dos entrevistados 12 revelaram que mantém as lixeiras internas tampadas (Figura 4), o que, segundo os mesmos, caracteriza-se um método higiênico, pois lidam com alimentação e, somente, 02 realizam a separação de resíduos orgânicos e inorgânicos apesar de durante o período de coleta de dados não foi constatado junto aos entrevistados qualquer sensibilização do poder público quanto à coleta seletiva. Constatou-se também que o número de lixeiras existentes na orla da praia é insuficiente o que ocasiona o acúmulo dos resíduos nos contêineres doados pela prefeitura.

Figura 4: Lixeira interna tampada

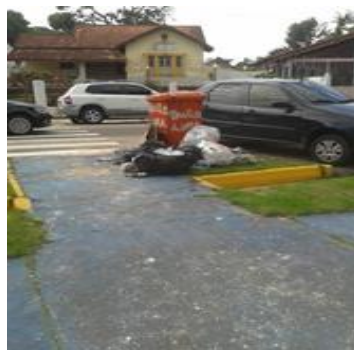
Contudo, observou-se que, muitos dos comerciantes não têm preocupação quando se trata de dispor seus resíduos sólidos externamente. Ficou evidente, em campo, onde se percebeu a falta de sensibilidade, da maioria dos barraqueiros, pois ainda armazenavam de forma inadequada seus resíduos, sejam pendurados em árvores ou ao redor das mesmas e, quando utilizavam as lixeiras públicas, não obedeciam à capacidade de armazenamento, o que gerava o transbordamento (Figura 5). Tais atitudes geram impactos ambientais negativos, pois, os resíduos sólidos dispostos inadequadamente podem contribuir para o acúmulo e obstrução da rede de drenagem, podendo atrair animais, como: cachorros, ratos, urubus, mosquitos e baratas, além de, possivelmente, parte de seu destino final seria a praia, por meio da rede de drenagem pluvial. Vale ressaltar, também, que é visivelmente desagradável para os residentes e visitantes e, ainda, o odor forte, pois, normalmente, é formado por restos de alimentos.

Figura 5 - Disposição externa dos resíduos sólidos

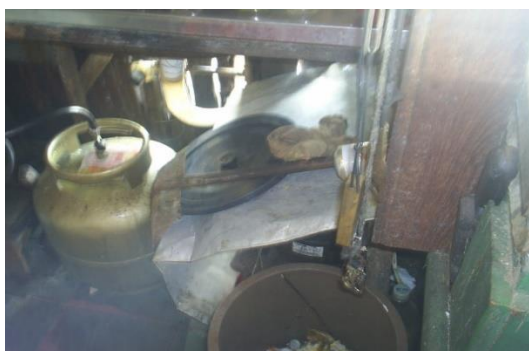
De acordo com a pesquisa em campo (Tabela 11), em 17 empreendedores, os resíduos sólidos eram armazenados em lixeiras revestidas com saco plástico, porém este dado é passível de uma observação, em algumas lixeiras o saco foi colocado de maneira incorreta tornando os resíduos à mercê de moscas e baratas e 04 informaram que jogavam os resíduos direto nas lixeiras (Figura 6). Do total, 09 revelaram que mantinham as lixeiras tampadas e, segundo alguns entrevistados, em períodos de grande movimento, em que ocorre o aumento do volume dos resíduos sólidos, nem sempre é possível, armazená-lo corretamente.

Figura 6 - Lixeira aberta e sem saco

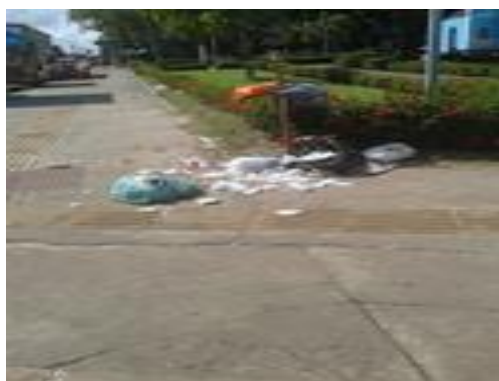
Conforme, foi observado em campo (Figura 7), as lixeiras estavam bastante danificadas e, mesmo assim, eram depositados os resíduos em sacos plásticos, porém, ficavam à mercê da ação de animais que os rasgavam a procura de alimentos.

Figura 7: Lixeira da Prefeitura
